(14) CALVADOS
LE MESNIL MAUGER
Eglise de Sainte-Marie-aux-Anglais

PROPOSITION D'UN PROTOCOLE D'INTERVENTION
POUR LES TRAVAUX DE RESTAURATION
DES PEINTURES MURALES

Dates d'intervention : Avril 2014

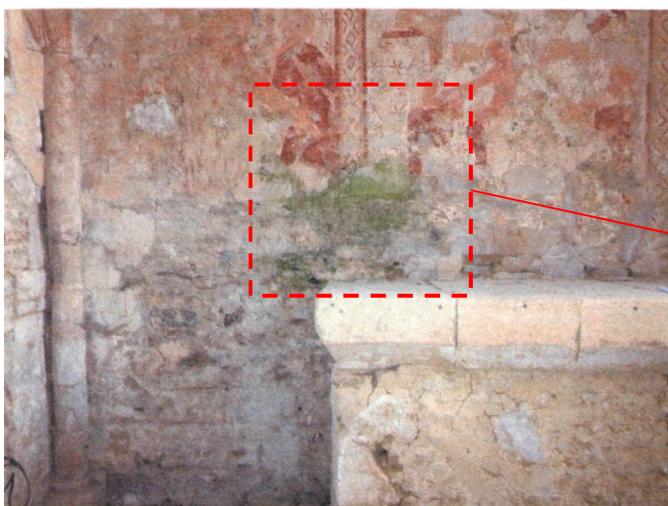
Photo N°1a

PLANCHE PHOTOGRAPHIQUE N°1		OBJET Constat d'état	Avril 2014
(14) CALVADOS LE MESNIL MAUGER Eglise de Sainte-Marie-aux-Anglais	MAITRE D'OUVRAGE Mairie de Le Mesnil Mauger 14270 LE MESNIL MAUGER	COMMENTAIRES <i>Photo N°1a</i> : développement de micro-organismes sur le mur Est du chœur <i>Photo N°1b</i> : détail de la photo N°1a <i>Photo N°2</i> : présence de calcites et de sels sur le mur Sud du chœur	
ENTREPRISE CDMA 4, rue Gaston Voillereau 78360 MONTESSON	MAITRE D'ŒUVRE B.MAP Sarl d'Architecture 7, rue des Forges – La Brosse 27320 DROISY

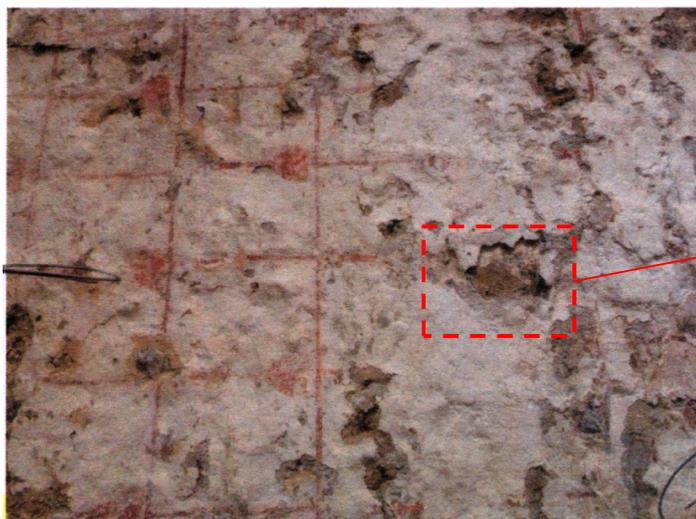
Photo N°1a

PLANCHE PHOTOGRAPHIQUE N°2		OBJET Constat d'état	Avril 2014
<p>(14) CALVADOS LE MESNIL MAUGER Eglise de Sainte-Marie-aux-Anglais</p> <p>ENTREPRISE CDMA 4, rue Gaston Voillereau 78360 MONTESSON</p>	<p>MAITRE D'OUVRAGE Mairie de Le Mesnil Mauger 14270 LE MESNIL MAUGER</p> <p>MAITRE D'ŒUVRE B.MAP Sarl d'Architecture 7, rue des Forges – La Brosse 27320 DROISY</p>	<p>COMMENTAIRES</p> <p><i>Photo N°1a</i>: perte de matière sur le mur Sud de la nef; des fragments d'enduit se détachent du mur</p> <p><i>Photo N°1b</i>: détail de la <i>photo N°1a</i>; fracture nette d'enduit nécessitant la pose d'un solin</p> <p><i>Photo N°2</i>: fragment de décor sur la voûte du chœur, nécessitant la pose d'un solin</p>

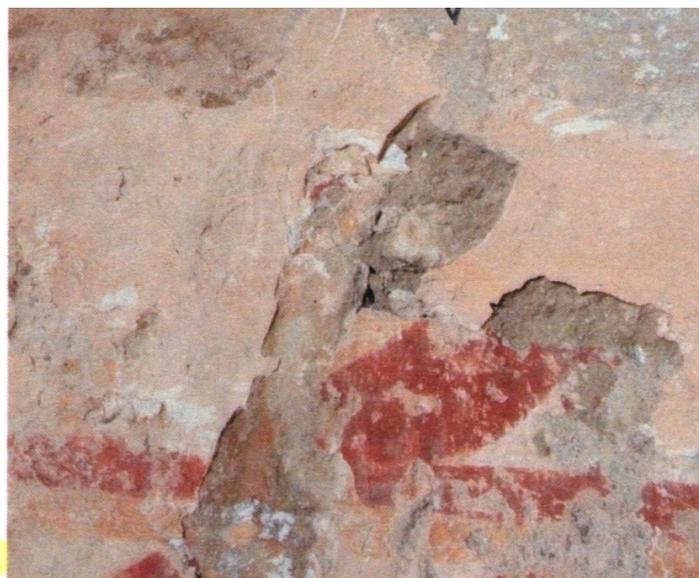
Photo N°1

PLANCHE PHOTOGRAPHIQUE N°3		OBJET Constat d'état	Avril 2014
<p>(14) CALVADOS LE MESNIL MAUGER Eglise de Sainte-Marie-aux-Anglais</p> <p>ENTREPRISE CDMA 4, rue Gaston Voillereau 78360 MONTESSON</p>	<p>MAITRE D'OUVRAGE Mairie de Le Mesnil Mauger 14270 LE MESNIL MAUGER</p> <p>MAITRE D'ŒUVRE B.MAP Sarl d'Architecture 7, rue des Forges – La Brosse 27320 DROISY</p>	<p>COMMENTAIRES</p> <p><i>Photo N°1</i>: présence d'anciennes restaurations disgracieuses: badigeon rose clair jurant avec les teintes environnantes du décor original</p> <p><i>Photo N°2</i>: présence d'anciennes restaurations disgracieuses: zones de brillances (saturation de résines...?)</p>

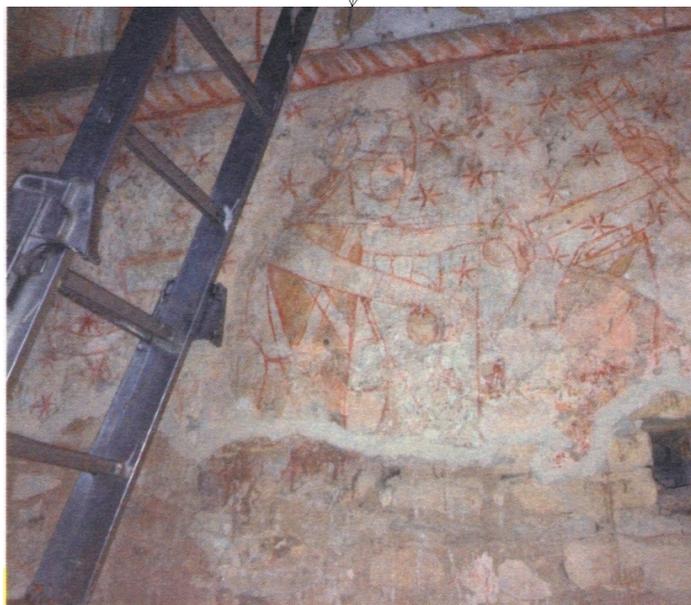
Photo N°2

- brillances ponctuelles provoquées par l'utilisation de vernis vinylique et de résines acryliques qui ont saturé les enduits et forment un écran filmogène qui empêche la circulation de l'humidité, entraînant des problèmes de condensation et de remontées capillaires,
- restaurations picturales anciennes grossières, qui nuisent à la lecture des scènes historiées (notamment présence de badigeons roses dont la teinte jure avec les décors environnants).

- **ÉLIMINATION DES ANCIENS VERNIS ET RESINES** au droit des zones de brillance de la couche picturale par action chimique : retrait par dissolution aux solvants (de type acétone - à définir selon tests préalables), en veillant à ne pas endommager la couche picturale, à l'aide de coton imbibé

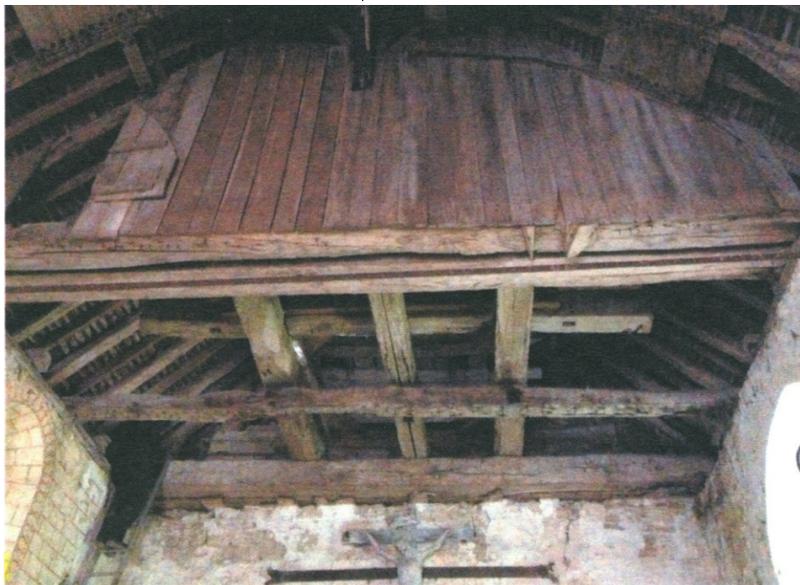
Photo N°1

La sous face de la travée du clocher était probablement anciennement recouverte d'un plancher bois qui formait un plafond. Ce plancher bois a aujourd'hui disparu, laissant apparaître la charpente et les combles. On peut y apercevoir des planches de bois qui présentent apparemment des polychromies d'architecture et des ornements.

PLANCHE PHOTOGRAPHIQUE N°4		OBJET Constat d'état	Avril 2014
(14) CALVADOS LE MESNIL MAUGER Eglise de Sainte-Marie-aux-Anglais ENTREPRISE CDMA 4, rue Gaston Voillereau 78360 MONTESSON	MAITRE D'OUVRAGE Mairie de Le Mesnil Mauger 14270 LE MESNIL MAUGER MAITRE D'ŒUVRE B.MAP Sarl d'Architecture 7, rue des Forges – La Brosse 27320 DROISY	COMMENTAIRES <i>Photo N°1:</i> vue d'ensemble de la sous face de la travée du clocher; l'ancien plancher qui recouvrait le plafond a aujourd'hui disparu <i>Photo N°2:</i> détail de la sous face de la travée du clocher; les planches en bois encadrées en pointillé rouge présentent des traces de polychromies; ces planches proviennent-elles de la sous face du plafond disparu?

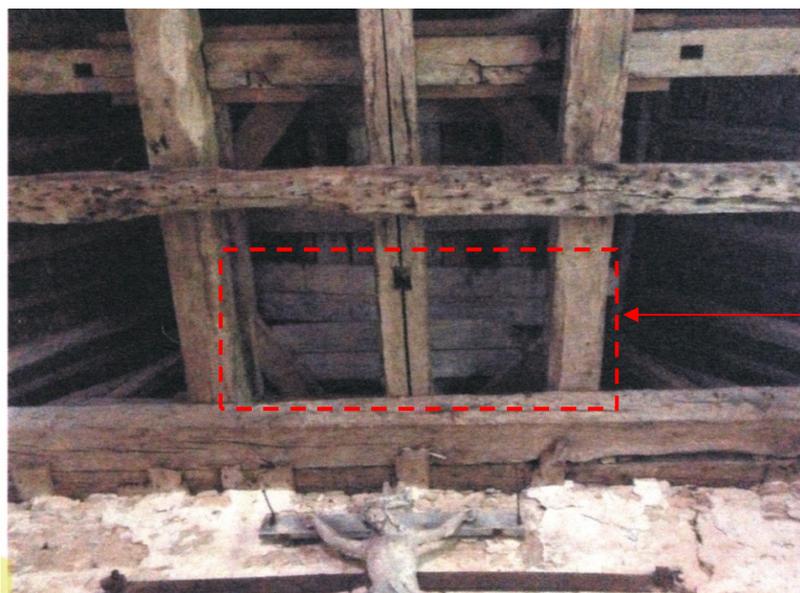
Photo N°2

Ces planches proviennent-elles de la sous face du plafond disparu ? Des sondages et des examens minutieux permettraient de confirmer ou d'infirmer cette supposition.

Planches polychromées
