Conserver la chapelle de Sainte-Marie-aux-Anglais

Lettre de l'association n°32, février 2024

NOUVELLES DU CHANTIER

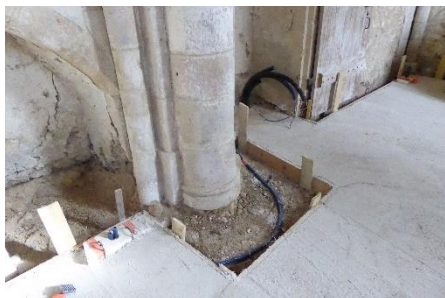
Comme nous l'indiquions dans notre dernière lettre, la dalle de la nef a dû être reprise pour respecter la marche de 15cm environ entre chœur et nef. Cette marche nous permet de disposer d'une estrade qui a déjà servi lors de concerts dans la chapelle. Il aurait été dommage de la perdre.

Des gaines de câbles ont été noyées dans la dalle pour permettre de disposer d'un grand nombre de prises de courant et d'éviter les rallonges courant sur le sol. Les pieds des colonnes et l'emplacement des gisants n'ont pas été recouverts par la dalle. Ils feront l'objet d'un traitement particulier.

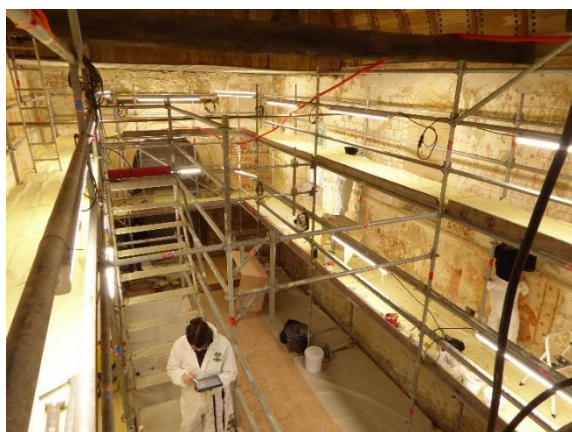
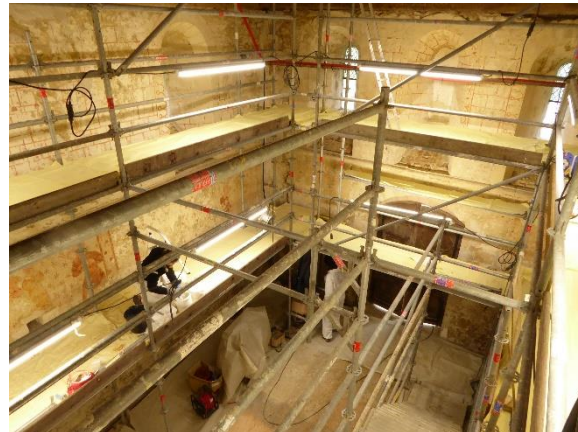
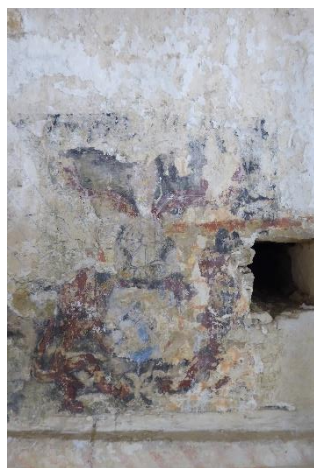
La dalle coulée et sèche, l'échafaudage a pu être monté tout autour des murs de la nef. Des escaliers permettent de passer d'un étage à un autre. Un ensemble de tubes néon y a été installé permettant un éclairage très efficace des murs et de leurs peintures.

Les restauratrices de l'entreprise ARCOA ont pu alors commencer leur intervention. Un dépoussiérage des zones peintes a déjà permis de mieux voir les motifs. Sur le mur entre chœur et nef, en dessous d'une annonce « sondage négatif », il a été trouvé une peinture représentant un heaume médiéval avec probablement un écusson. Il date sûrement d'une époque plus récente que l'ensemble des peintures historiées.

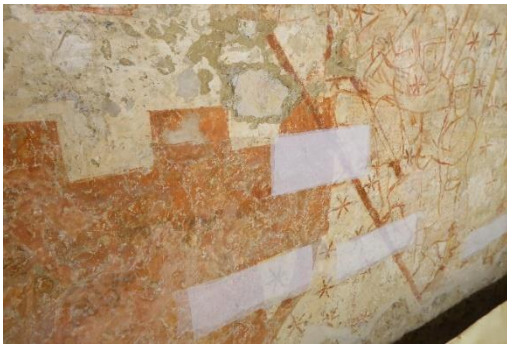
Les restauratrices parcourent actuellement les murs à la recherche des zones de faible adhérence de la couche peinte. Elles y injectent avec une seringue, un mélange de chaux et de résine. D'autre part, elles ont déposé des bandes genre »sparadrap » qui vont également améliorer l'adhérence à leur support des zones peintes.
