Conserver la chapelle de Sainte-Marie-aux-Anglais

NOUVELLES DU CHANTIER

Lettre de l'association n°33, Avril 2024

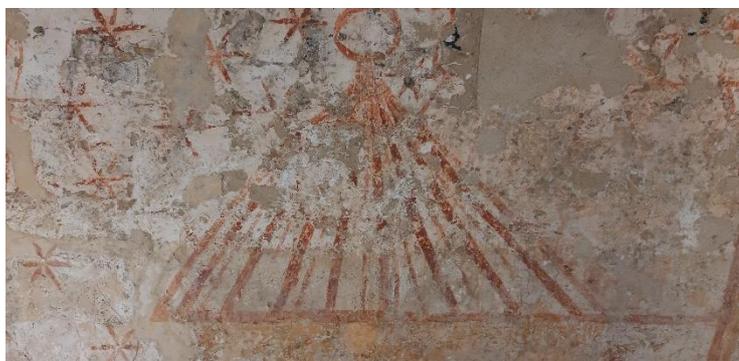
Beaucoup du temps des restauratrices est employé à retirer la couche d'un vernis vinylique qui fut largement employé par des restaurateurs précédents (campagnes de 1955 et 1974) et qui bloque les échanges de vapeur d'eau entre mur et l'extérieur. Bien souvent il faut également enlever un bouchage au béton qui lui bloque les variations de volume des enduits à la chaux avec les variations de température et d'humidité. De plus le vernis a jauni avec le temps. On le voit bien sur la tente du motif

de l'attaque d'un château-fort : la moitié supérieure, traitée, a retrouvé son blanc d'origine alors que la partie inférieure est bien jaunie.

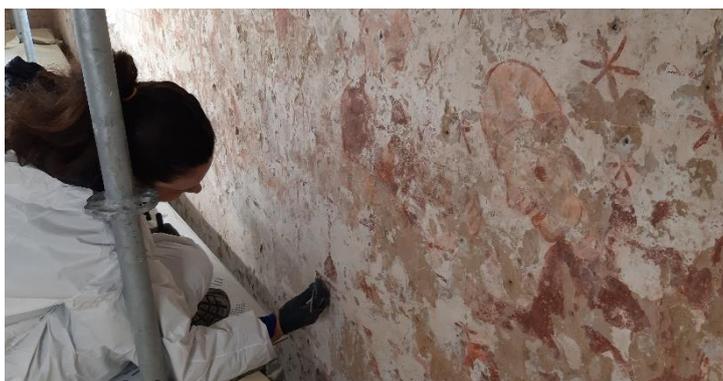
Le décor en faux-appareillage du bas a été nettoyé, dégagé des restes de badigeon, cela met en valeur ce faux-appareillage dit à *clochettes*.

Dégagement d'une *clochette* du faux appareillage sur le mur sud

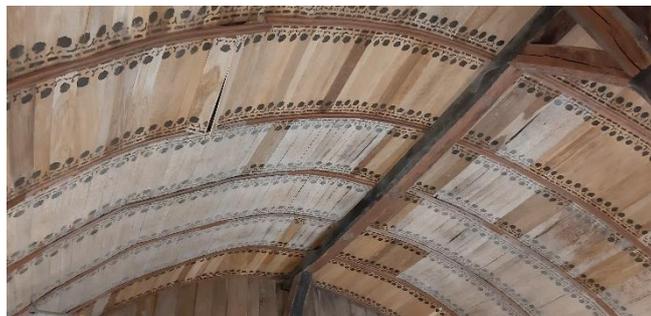
Nous avons déjà signalé dans des lettres précédentes des déformations sur 2 à 3 couples de merrains du plafond nord de la nef. La situation s'est grandement détériorée, elle concerne une dizaine de couples à la fois au nord et au sud de la nef.

L'humidité qui caractérise cet hiver et début de printemps en est sûrement largement la cause mais il est peu probable que les planchettes se remettent correctement en place avec une température et hygrométrie estivales. L'échafaudage placé sur les côtés ne permet que difficilement d'intervenir. C'est très préoccupant.
