(14) CALVADOS
LE MESNIL MAUGER
Eglise de Sainte-Marie-aux-Anglais

PROPOSITION D'UN PROTOCOLE D'INTERVENTION
POUR LES TRAVAUX DE RESTAURATION
DES PEINTURES MURALES

Dates d'intervention : Avril 2014

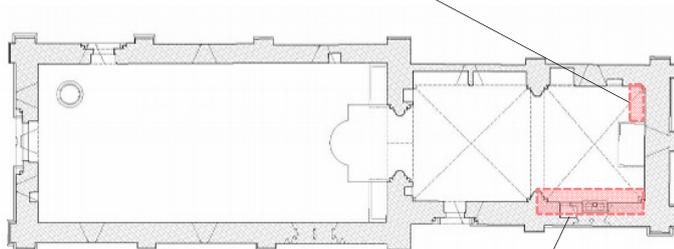
Photo N°1b

PLANCHE PHOTOGRAPHIQUE N°1		OBJET Constat d'état	Avril 2014
(14) CALVADOS LE MESNIL MAUGER Eglise de Sainte-Marie-aux-Anglais	MAITRE D'OUVRAGE Mairie de Le Mesnil Mauger 14270 LE MESNIL MAUGER	COMMENTAIRES <i>Photo N°1a</i> : développement de micro-organismes sur le mur Est du chœur <i>Photo N°1b</i> : détail de la photo N°1a <i>Photo N°2</i> : présence de calcites et de sels sur le mur Sud du chœur	
ENTREPRISE CDMA 4, rue Gaston Voillereau 78360 MONTESSON	MAITRE D'ŒUVRE B.MAP Sarl d'Architecture 7, rue des Forges – La Brosse 27320 DROISY

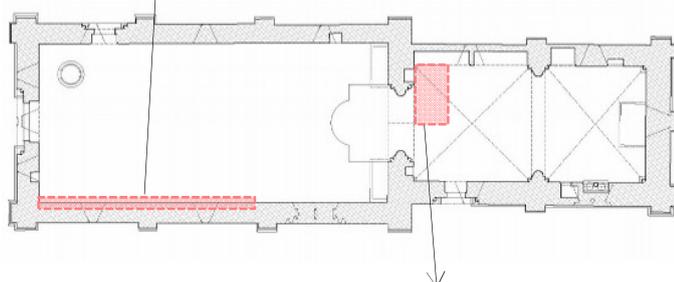
Photo N°1b

PLANCHE PHOTOGRAPHIQUE N°2		OBJET Constat d'état	Avril 2014
<p>(14) CALVADOS LE MESNIL MAUGER Eglise de Sainte-Marie-aux-Anglais</p> <p>ENTREPRISE CDMA 4, rue Gaston Voillereau 78360 MONTESSON</p>	<p>MAITRE D'OUVRAGE Mairie de Le Mesnil Mauger 14270 LE MESNIL MAUGER</p> <p>MAITRE D'ŒUVRE B.MAP Sarl d'Architecture 7, rue des Forges – La Brosse 27320 DROISY</p>	<p>COMMENTAIRES</p> <p><i>Photo N°1a</i>: perte de matière sur le mur Sud de la nef; des fragments d'enduit se détachent du mur</p> <p><i>Photo N°1b</i>: détail de la <i>photo N°1a</i>; fracture nette d'enduit nécessitant la pose d'un solin</p> <p><i>Photo N°2</i>: fragment de décor sur la voûte du chœur, nécessitant la pose d'un solin</p>

- **POSE DE SOLINS** au droit des fractures nettes d'enduit, afin de stopper les pertes de matière : à l'aide d'un mélange chaux aérienne/sable (1 volume / 2 volumes)

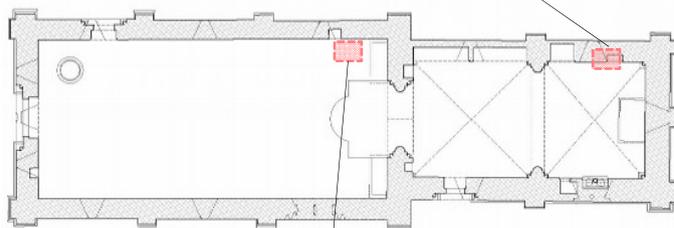
Photo N°1

PLANCHE PHOTOGRAPHIQUE N°3		OBJET Constat d'état	Avril 2014
<p>(14) CALVADOS LE MESNIL MAUGER Eglise de Sainte-Marie-aux-Anglais</p> <p>ENTREPRISE CDMA 4, rue Gaston Voillereau 78360 MONTESSON</p>	<p>MAITRE D'OUVRAGE Mairie de Le Mesnil Mauger 14270 LE MESNIL MAUGER</p> <p>MAITRE D'ŒUVRE B.MAP Sarl d'Architecture 7, rue des Forges – La Brosse 27320 DROISY</p>	<p>COMMENTAIRES</p> <p><i>Photo N°1</i>: présence d'anciennes restaurations disgracieuses: badigeon rose clair jurant avec les teintes environnantes du décor original</p> <p><i>Photo N°2</i>: présence d'anciennes restaurations disgracieuses: zones de brillances (saturation de résines...?)</p>

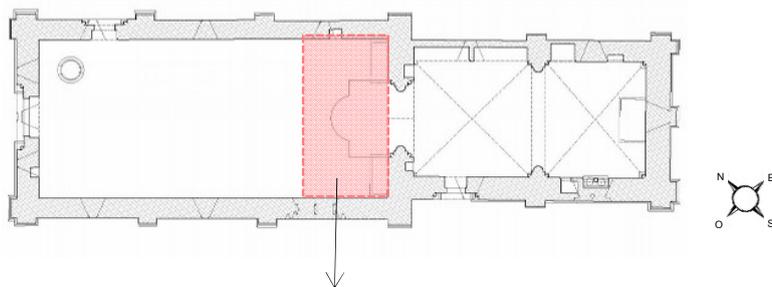
PLANCHE PHOTOGRAPHIQUE N°4		OBJET Constat d'état	Avril 2014
(14) CALVADOS LE MESNIL MAUGER Eglise de Sainte-Marie-aux-Anglais ENTREPRISE CDMA 4, rue Gaston Voillereau 78360 MONTESSON	MAITRE D'OUVRAGE Mairie de Le Mesnil Mauger 14270 LE MESNIL MAUGER MAITRE D'ŒUVRE B.MAP Sarl d'Architecture 7, rue des Forges – La Brosse 27320 DROISY	COMMENTAIRES <i>Photo N°1:</i> vue d'ensemble de la sous face de la travée du clocher; l'ancien plancher qui recouvrait le plafond a aujourd'hui disparu <i>Photo N°2:</i> détail de la sous face de la travée du clocher; les planches en bois encadrées en pointillé rouge présentent des traces de polychromies; ces planches proviennent-elles de la sous face du plafond disparu?
